**LAUDO DE CONSTATAÇÃO Nº 4/2025/SEMAD/CEAMB-21331****Processo:** SEI nº 202500017014772**Requerente:** SEMAD**Objetivo:** Verificação da presença de espuma no ribeirão Saçuapara**Local:** Bela Vista - GO**Equipe de vistoria:** Allana Mayara Oliveira Leite (CEAMB), Carlos Eduardo Matias Lemes (GEGIA) e Diogo Fernandes Santiago (GEGIA)**Data da vistoria:** 15/09/2025**1. INTRODUÇÃO**

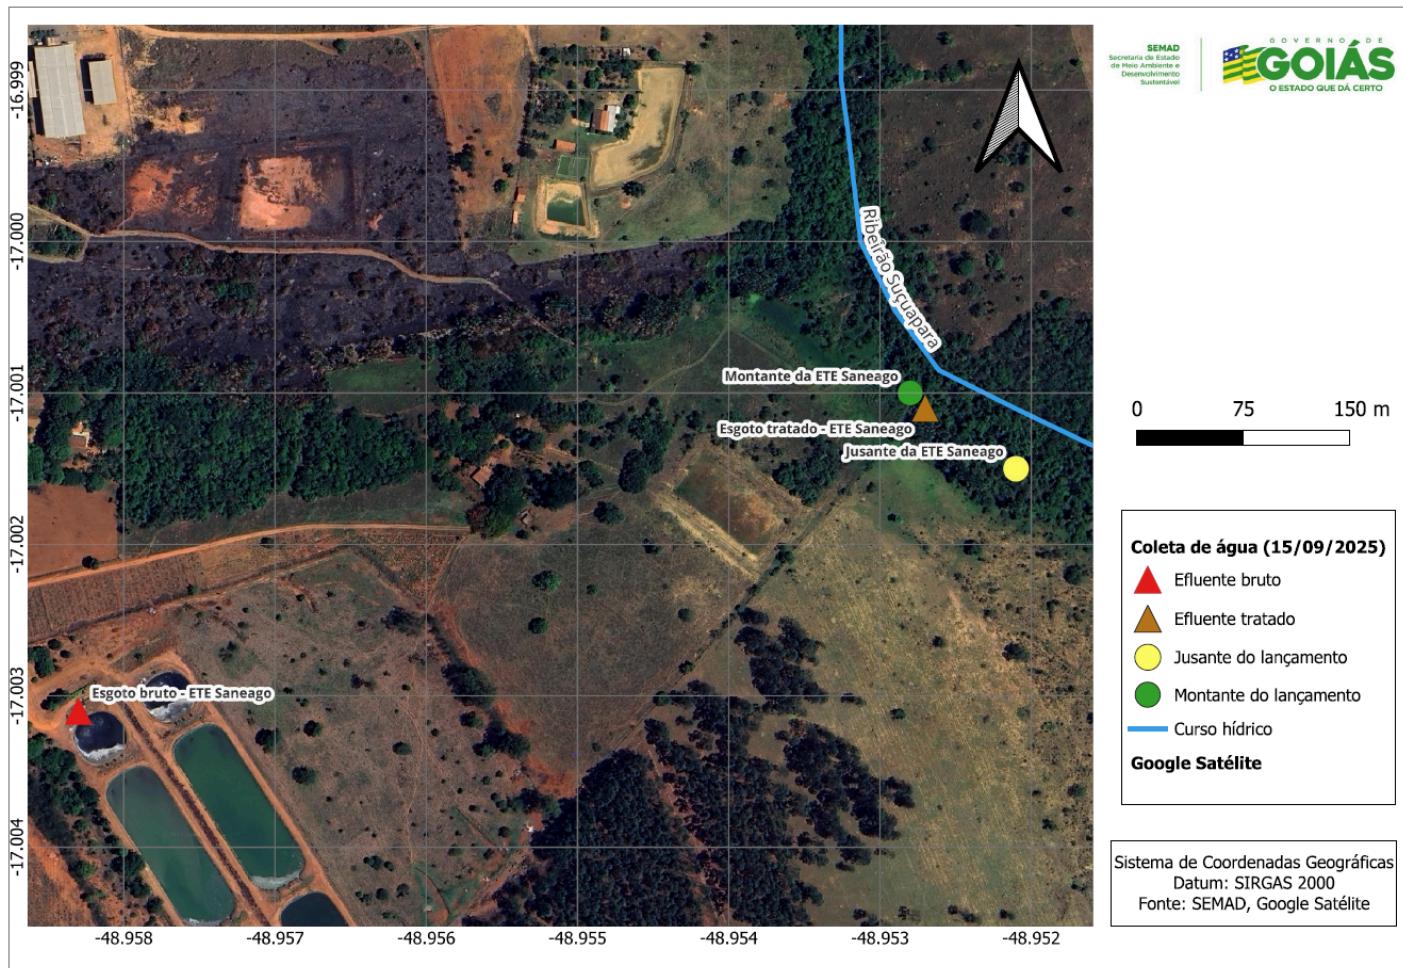
Na ação em campo foram vistoriados pontos no ribeirão Suçuapara e realizadas coletas de amostras de água em quatro pontos estratégicos, sendo à montante e à jusante do lançamento da ETE da Saneago e também do efluente bruto e tratado na ETE. As coletas foram realizadas conforme ilustrado no Mapa 01. Os relatórios das análises laboratoriais estão anexados neste processo.

Durante a vistoria, foram avaliadas as condições do Ribeirão Suçuapara nas proximidades da ETE Saneago em Bela Vista, sendo realizadas coletas em quatro pontos (Mapa 01). Abaixo segue o resumo das constatações.

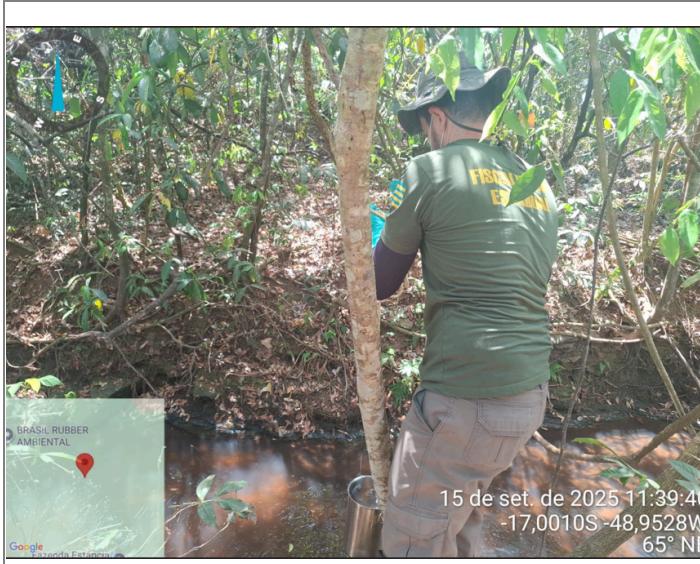
<p>15 de set. de 2025 11:39:40 -17,0010S -48,9528W 65° NE</p>

- **Montante do lançamento da ETE (referência):** a amostra foi coletada a cerca de 15 metros à montante do lançamento. Neste ponto não houve registro de espuma (Foto 1).

<p>15 de set. de 2025 12:00:28 -17,0015S -48,9521W 83° E</p>
<p>Foto 1 - Ponto de coleta à montante do lançamento da ETE Saneago. Não foi identificado espuma no local.</p>	<p>Foto 2 - Ponto de coleta à jusante do lançamento da ETE Saneago. A espuma presente no lançamento já havia se dissipado, não foi identificado espuma neste ponto.</p>

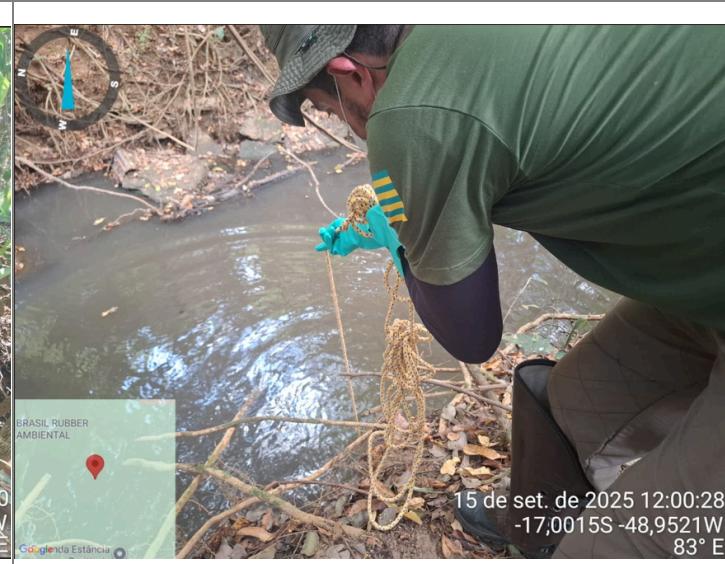
- **Jusante do lançamento da ETE:** a amostra foi coletada a cerca de 80 metros à jusante do lançamento. Não houve registro de espuma (Foto 2). O valor de **DBO** foi superior a **40 mg/L**, sendo o máximo permitido igual a **10 mg/L**, além disso o valor de **E.Coli** deu superior a **2420 NMP/100 mL**, sendo o máximo permitido de **600 NMP/100 mL**, conforme limites estabelecido pelo CONAMA 357/2005, para corpo hídrico Classe 3.

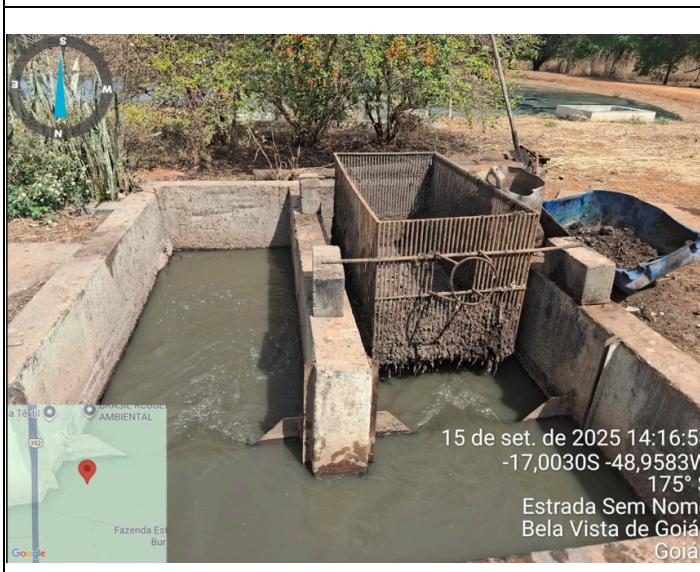
<p>15 de set. de 2025 14:16:58 -17,0030S -48,9583W 175° S Estrada Sem Nome Bela Vista de Goiás Goiás</p>

- **Efluente bruto:** o valor de **DBO** foi de **502 mg/L**. Vide Foto 3.
- **Efluente tratado/lançamento:** a amostra foi coletada pouco antes do lançamento no rio (0,5 m) e no ponto foi observado a presença de espuma, que se acumula no corpo hídrico de forma densa e localizada (Foto 4). O valor de **DBO** foi de **80 mg/L**. A taxa de remoção de **DBO** foi de 84 %, porém ainda apresentou degradação da qualidade do corpo hídrico, conforme apresenta o resultado de **DBO** encontrado à jusante do lançamento.

<p>15 de set. de 2025 14:33:49 -17,0010S -48,9527W 83° E Bela Vista de Goiás Goiás</p>
<p>Foto 3 - Ponto de coleta do efluente bruto da ETE.</p>	<p>Foto 4 - Ponto de coleta do efluente tratado e lançamento da ETE . No ponto é possível identificar a presença de espuma no lançamento.</p>

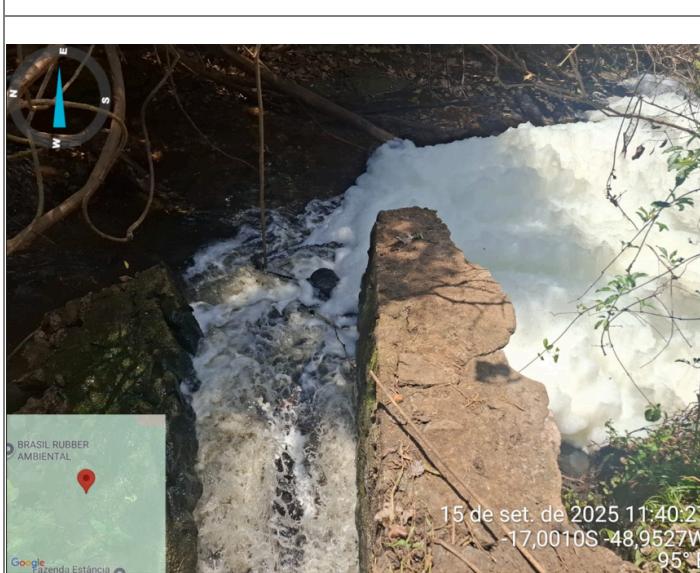
<p>15 de set. de 2025 11:40:27 -17,0010S -48,9527W 95° E</p>

- Presença de espumas no ponto de lançamento e em trecho localizado do rio, contrariando a exigência de ausência virtual de materiais flutuantes;
- Valores de Demanda Bioquímica de Oxigênio acima do limite para rios de Classe 3.

<p>Foto 5 - Lançamento da ETE saneago com presença de espuma que se acumula no ribeirão Suçuapara.</p>	<p>Foto 6 - Presença de Espuma em etapa do tratamento anterior ao lançamento da ETE.</p>

Esses elementos reforçam a necessidade de correção imediata no sistema de tratamento da ETE e de medidas de monitoramento contínuo para assegurar o atendimento aos padrões ambientais.
